## 第5章 史跡の価値

#### 第4節 史跡を構成する諸要素の分類

史跡の適切な管理と保存・活用を行うため、史跡を構成する諸要素の分類を行う。ここでは前節の分類を踏まえて、第19図のように史跡の構成要素を「城館を構成する主な要素」と「城館以外の主な要素」、「史跡の保存活用上検討を要する要素」、「史跡の周辺地域を構成する主な要素」に分けた。

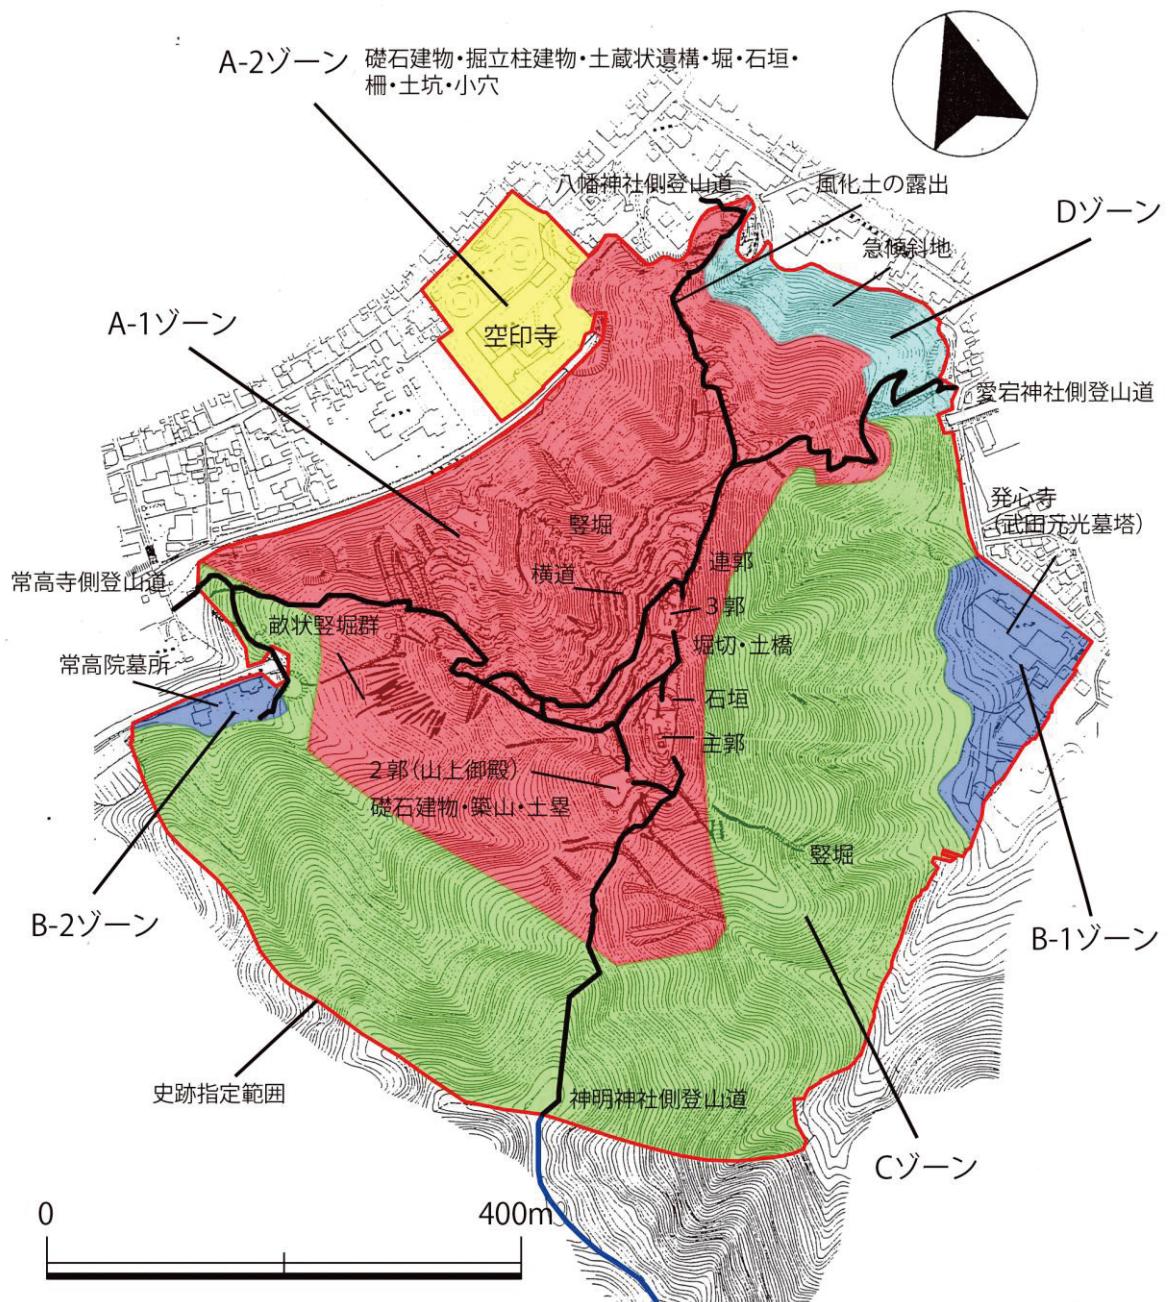
第20図 城館を構成する主な要素（1）

構成要素	概要
山頂部の城館遺構	<p>【城館遺構】自然を巧みに利用した縄張。主郭には石垣が、2郭では礎石建物、築山遺構、土塁が確認されている。</p> <p>後瀬山の山頂に主郭を配し、それより北側に延びる主峰の稜線上に連郭をつくり、市街地に面する北西谷間には小郭とそれを連結する横道が多く造られている。また、主郭南側背後から西南・西斜面には壮大な堅堀・畝状堅堀群が配置されている。</p> <div style="display: flex; justify-content: space-around;">

</div> <p>1. 主郭石垣      2. 2郭礎石建物跡      3. 2郭築山遺構</p>
	<p>【土地利用の現況】主郭には愛宕神社本殿拝殿が所在しており、階段・参道が設けられている。3郭には、第2次世界大戦時に対空看視所が設置された際削平された堀込みが認められる。</p>
山腹部の城館遺構	<p>【城館遺構】堅堀、横道、畝状堅堀群などが配されている。</p> <p>山城の重要傾斜面を構成している。</p> <div style="display: flex; justify-content: space-around;">

</div> <p>4. 土橋と堅堀      5. 谷の中道      6. 畝状堅堀群</p>
	<p>【土地利用の現況】山林が指定地内の大半の面積を占める。国道27号線後瀬山トンネルの舞鶴方向出口付近が削平されている。</p>
山麓部の城館遺構	<p>【城館遺構】礎石建物、掘立柱建物、堀、石垣、柵、土坑、小穴、墓所など</p> <p>後瀬山麓の東側にある発心寺には、若狭武田氏5代元光の墓塔が所在する。後瀬山麓西側には京極高次夫人常高院の墓所が、後瀬山北麓の空印寺協境内には、小浜藩酒井家の墓所が所在する。</p> <div style="display: flex; justify-content: space-around;">

</div> <p>7. 守護居館跡 西堀跡      8. 守護居館跡 北堀跡      9. 守護居館跡 土蔵状遺構</p>

「城館を構成する主な要素」は、第11表および第20・21図のように構成要素の主になる実際の遺構で、土地と一体となって史跡を構成している。この要素について、史跡内の山頂部の主要遺構が遺存している部分と山麓部の守護居館跡、山城の重要な斜面を構成している部分、若狭武田氏やその後の若狭国主、小浜藩酒井氏に関わりのある寺院や墓所、急傾斜地、自然環境、登山道などの歴史的道筋に区分し、概要を記載した。

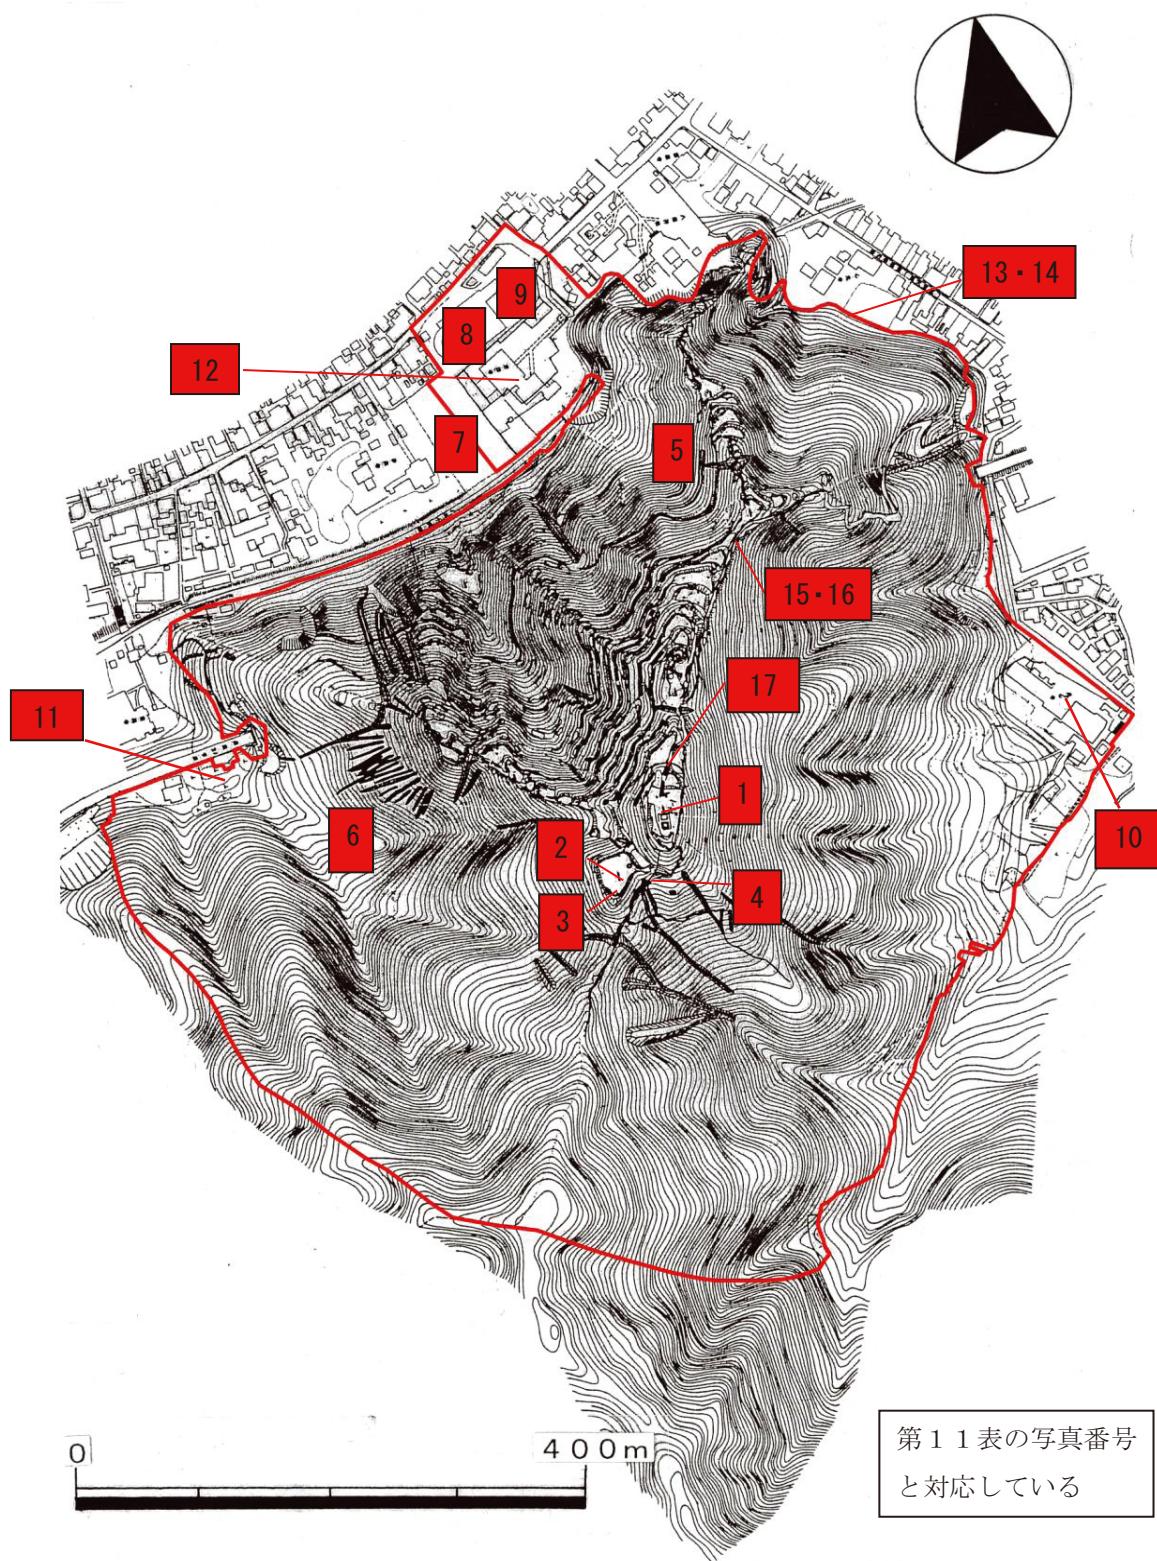
第21図 城館を構成する主な要素（2）

構成要素	概要
山麓部の城館遺構	<p>【土地利用の現況】発心寺、常高院墓所、空印寺が所在しており、それらの宗教活動に利用されている。旧小浜小学校跡地は発掘調査の結果多くの遺構・遺物が確認され、周辺の市道とともに史跡に追加指定された。旧小浜小学校の校舎は解体され、更地となっている。</p> <div style="display: flex; justify-content: space-around;"> <div style="text-align: center;">

<p>12. 空印寺</p> </div> </div>
急傾斜地	<p>後瀬山麓の東側には心光寺等が所在しており、それらの宗教活動に利用されている。</p> <div style="display: flex; justify-content: space-around;"> <div style="text-align: center;">

<p>13・14 急傾斜地</p> </div> </div>
自然地形	<p>後瀬山麓の急傾斜地の存在は、戦国時代における敵による侵攻の困難という発想から後瀬山城築城に至ったと考えられ、これらの自然地形が城郭を構成する要素となったと考えられる。山麓に天満宮の瀧の水がある</p> <p>【土地利用の現況】愛宕神社登山口から山頂までは登山道が設けられ、多くの登山者等に利用されているが、ガリ侵食により溝状になっている。そのため風化土が地表に露出している。</p> <div style="display: flex; justify-content: space-around;"> <div style="text-align: center;">

<p>15・16 ガリ侵食された 登山道</p> </div> </div>

歴史的道筋	<p>登城路は明らかになっていない。愛宕神社は遅くとも元和 6 年（1620）には社殿が建てられていることから、これ以降に参道が設けられたと考えられる。環境整備事業で遊歩道を整備している。その他、神明神社側、八幡神社側、常高寺側からの登山道がある。</p> <div style="text-align: center;">

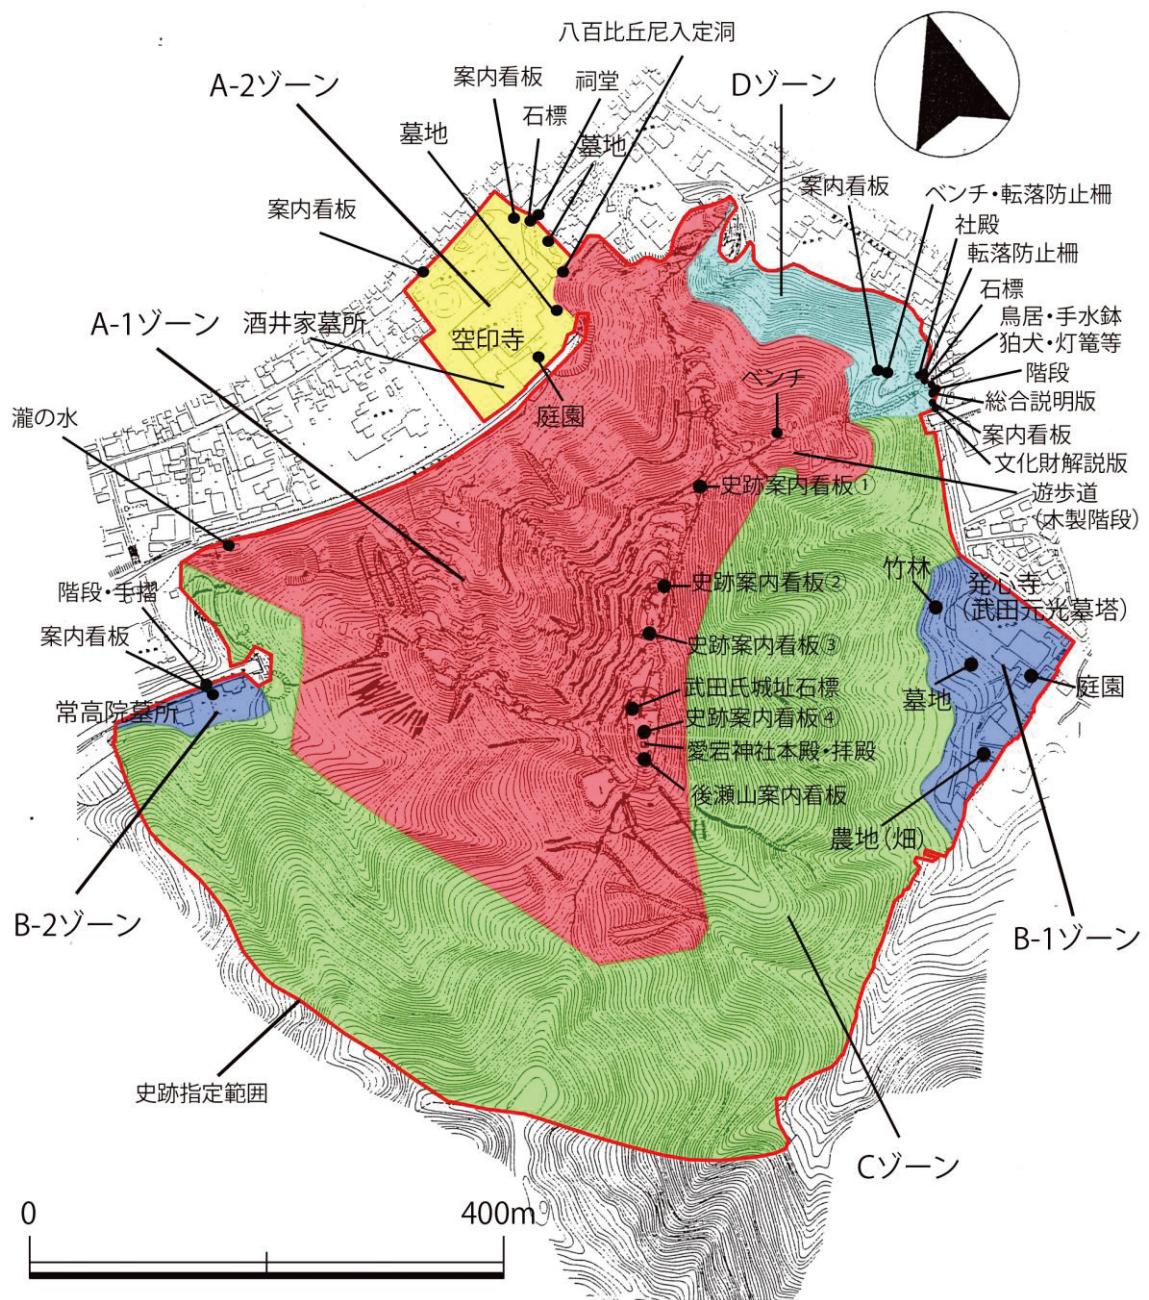
第22図 城館以外の主要な要素 (1)

構成要素	概要
寺社施設	<p>史跡内に所在する寺社の社殿や構築物。</p> <p>寺社建物：愛宕神社本殿拝殿や発心寺・空印寺・常高院墓所等の寺社に関連した建物。</p> <div style="display: flex; justify-content: space-around;"> <div style="text-align: center;">

</div> </div> <p>3・4 愛宕神社登山口 鳥居社殿等</p>
植生	<p>山頂付近を中心にスダジイを中心として、タブノキ・ヤマモモ・アカガシ・ヤブツバキ・クリ・コナラ・アカマツ・ケヤキ・スギ等が生育している。植生は常緑広葉樹林と二次林が混在したもので松枯れも見られる。発心寺・空印寺境内には竹が繁茂している。</p> <div style="display: flex; justify-content: space-around;"> <div style="text-align: center;">

</div> </div> <p>5・6 後瀬山の植生</p>
農地（畑）	<p>発心寺内で耕作が行われている。</p> <div style="text-align: center;">

「城館以外の主な要素」は第12表および第22・23図のように、「寺社施設」、「植生」、「農地（畑）」、「墓地」、「景観」、「案内・標識等」、「便益施設」、「維持管理施設」、「石標等」に区分し、概要を記載した。

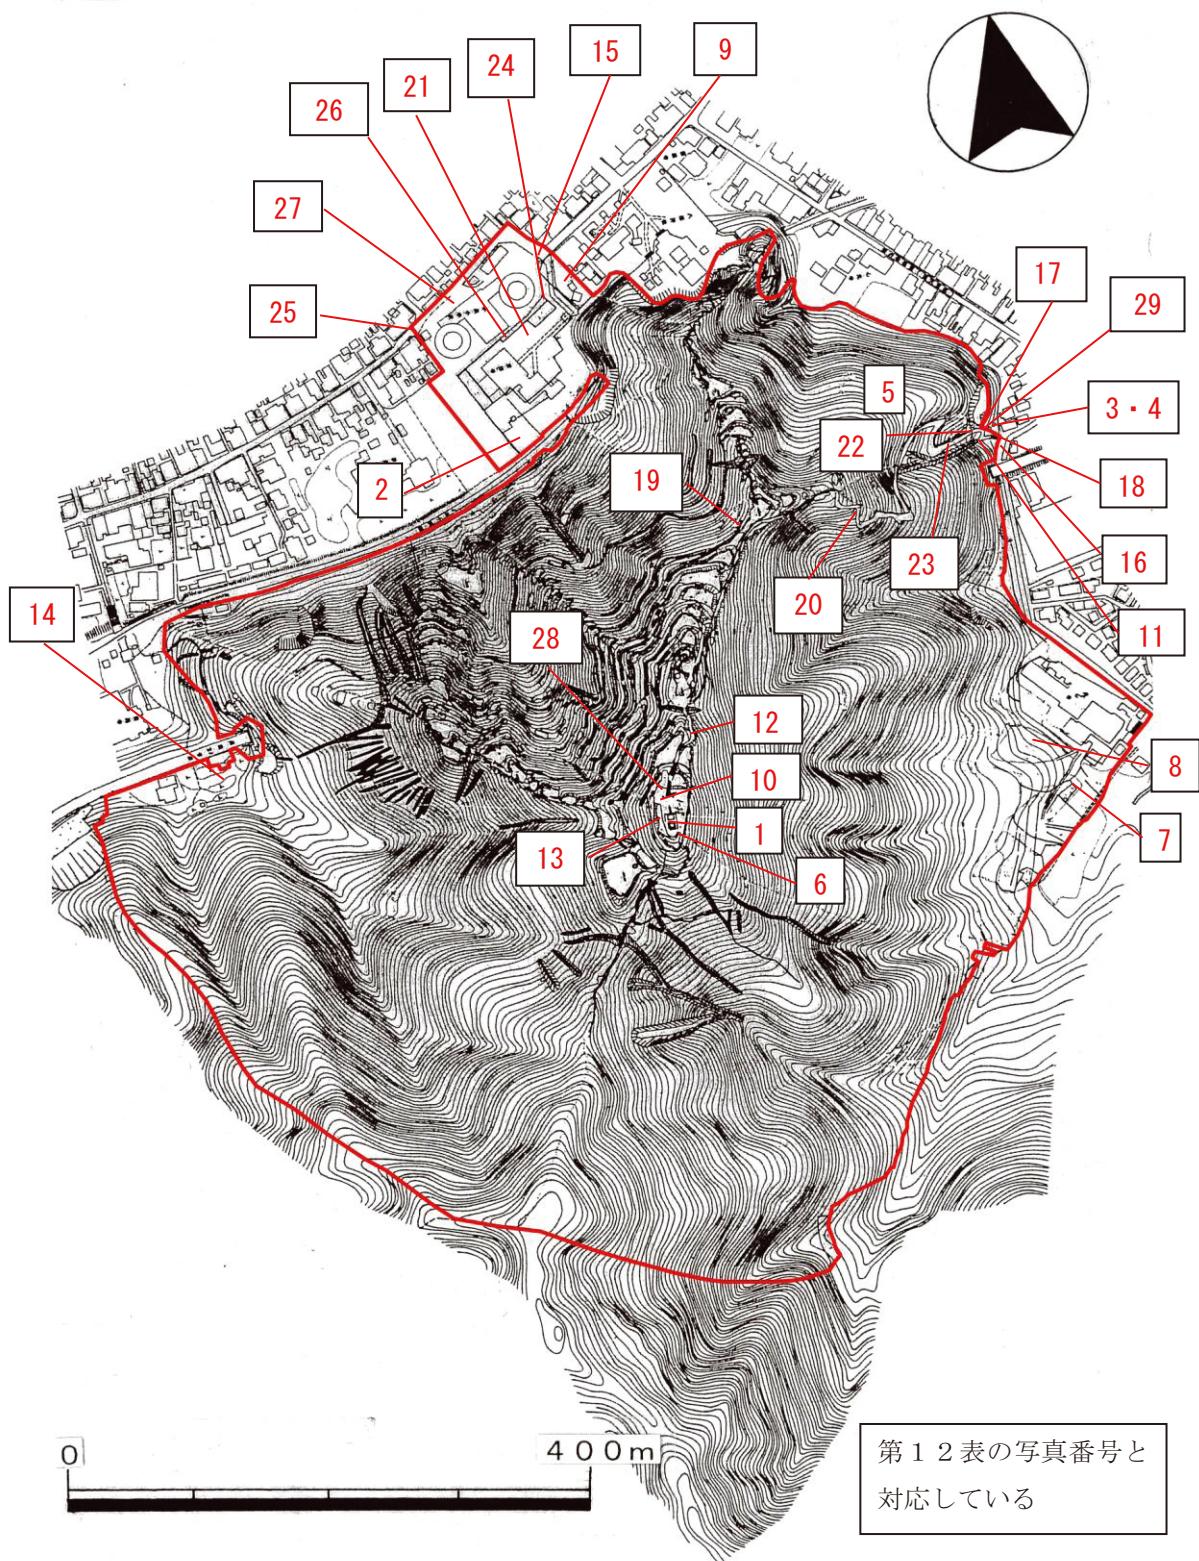
第23図 城館以外の主な要素（2）

構成要素	概要
案内・標識等	<p>後瀬山城跡に設置されている案内や説明板、道路標識等に分類できる。</p> <p>①史跡関連案内板：後瀬山城跡に関連する案内や説明板。遺構の説明が多く、主に愛宕神社登山口から山頂までの登山道に設置されている。</p> <div style="display: flex; justify-content: space-around;"> <div style="text-align: center;">

便益施設	<p>来訪者のために設置された休憩施設として椅子を設置。ここからは範囲は狭いが北方を眺望できる。空印寺境内に駐車場とトイレが設けられている。</p> <div style="display: flex; justify-content: space-around;"> <div style="text-align: center;">

構成要素	概要
維持管理施設	<p>後瀬山の来訪者の安全管理・危険防止のために設置された階段や柵等</p> <p>柵・フェンス：歩行者の転落防止の目的で設置された柵やフェンスで急峻な場所に設けられている。</p>

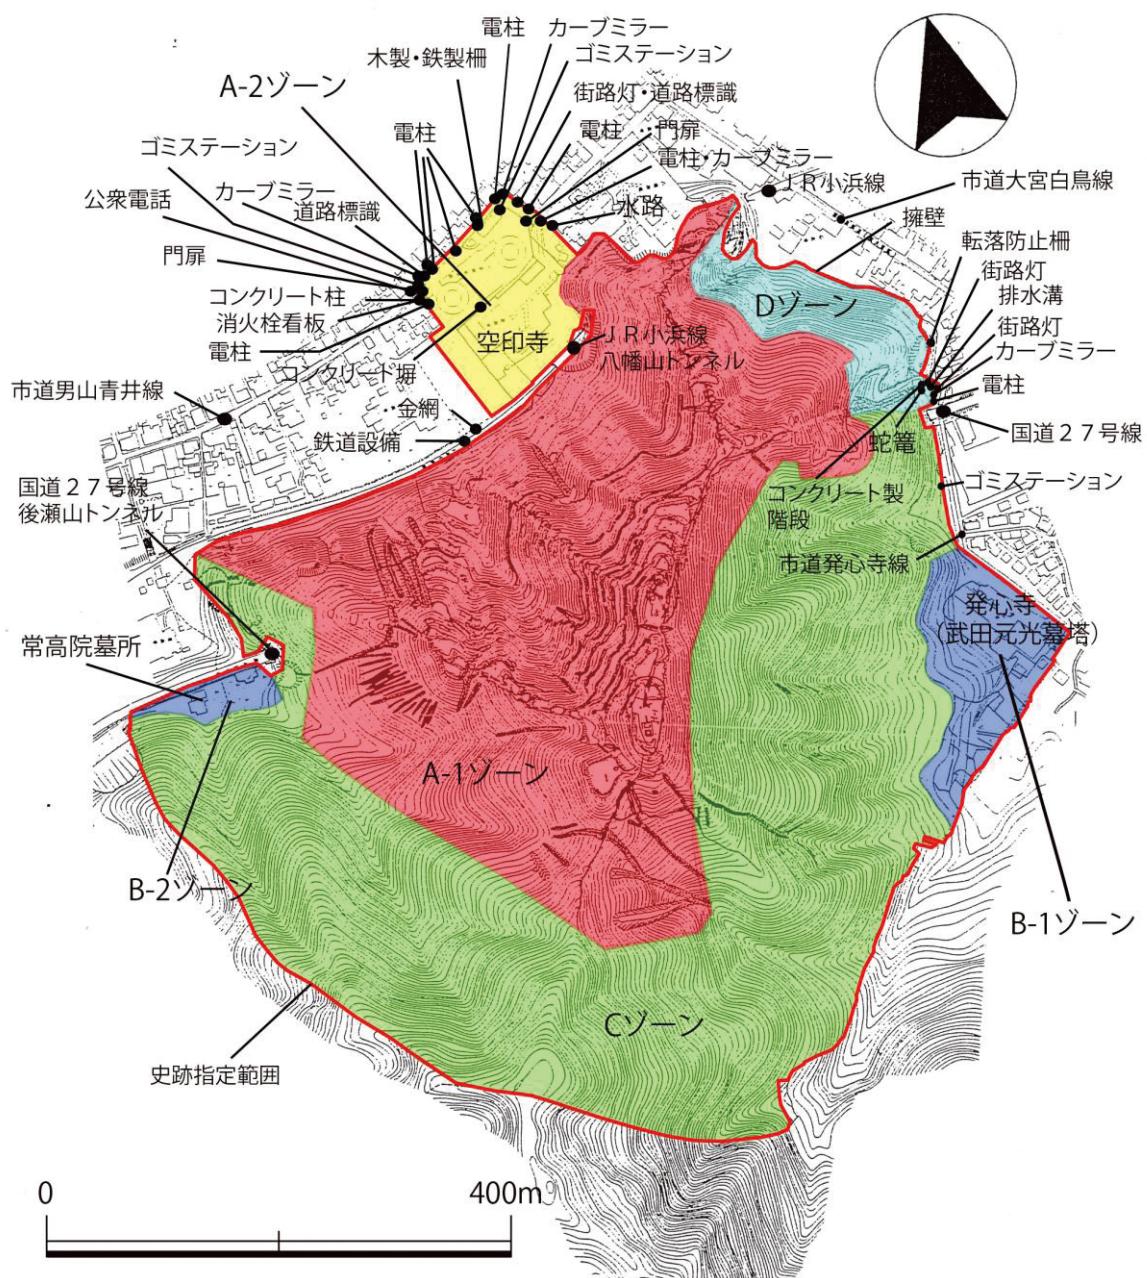
第24図 史跡の保存活用上検討を要する要素（1）

構成要素	概 要
建築物	常高院墓所の近隣に家屋が所在したが、現在除去されている。
道路・通路等	史跡内には大小の道路が通っている。国道27号線はトンネルにより史跡の東側敦賀方面から史跡の西側舞鶴方面へ抜けている。市道男山青井線は、後瀬山北麓を小浜男山から青井方面へ抜けている。

<b>1. 国道27号線</b>
上下水道（水路）	守護居館跡北側および東側の市道男山青井線の地下や、市道発心寺線の地下に上下水道が敷設されている。

<b>2. 市道男山青井線</b>
電柱（街路灯）	歩行者等の安全のため、市道男山青井線・市道発心寺線沿いに多く認められる。

<b>3. 市道男山青井線</b>
治山施設	山の荒廃や災害を防止する目的で設置された設備
	災害防止のための設備：法面の崩落を防ぐ目的で擁壁や蛇籠等を設置。

「史跡の保存活用上検討を要する要素」は第13表および第24・25図のように、「建築物」、「道路・通路等」、「上下水道（水路）」、「電柱（街路灯）」、「治山施設」、「鉄道施設」、「その他構造物」に区分し、概要を記載した。

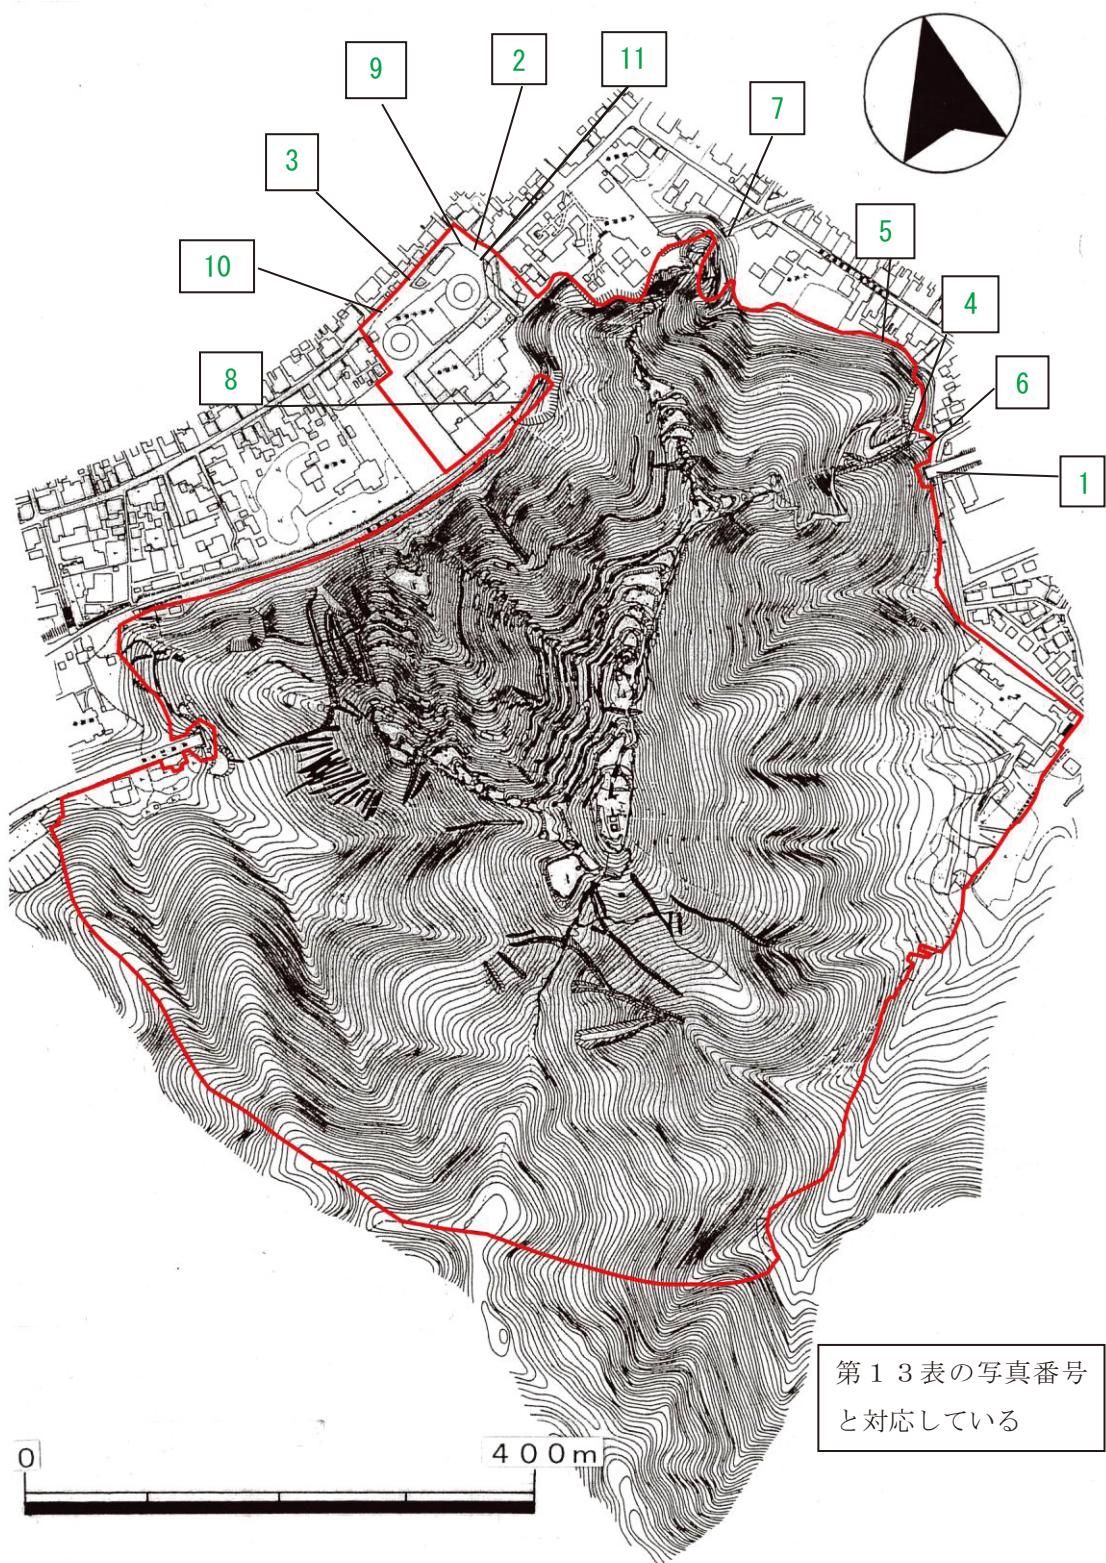
第25図 史跡の保存活用上検討を要する要素（2）

<b>4. 蛇籠</b>

<b>5. 拥壁</b>
	水路・排水設備：山中の雨水の流れを管理するための排水溝等の設置。

<b>6. 総合案内看板傍の排水施設</b>
鉄道施設	後瀬山の北麓を東西に走るJR小浜線に関わる構築物。八幡山トンネルや線路等鉄道の運営に必要な施設構築物がある。

<b>7. 八幡山トンネル</b>

構成要素	概要		
その他構造物	史跡内にはコンクリート製・金属製・木製の柵や金属製の門扉、金網、金属製のゴミステーションなど景観を阻害しているものがある。		
	9. ゴミステーション	10. 柵	11. 金属製門扉

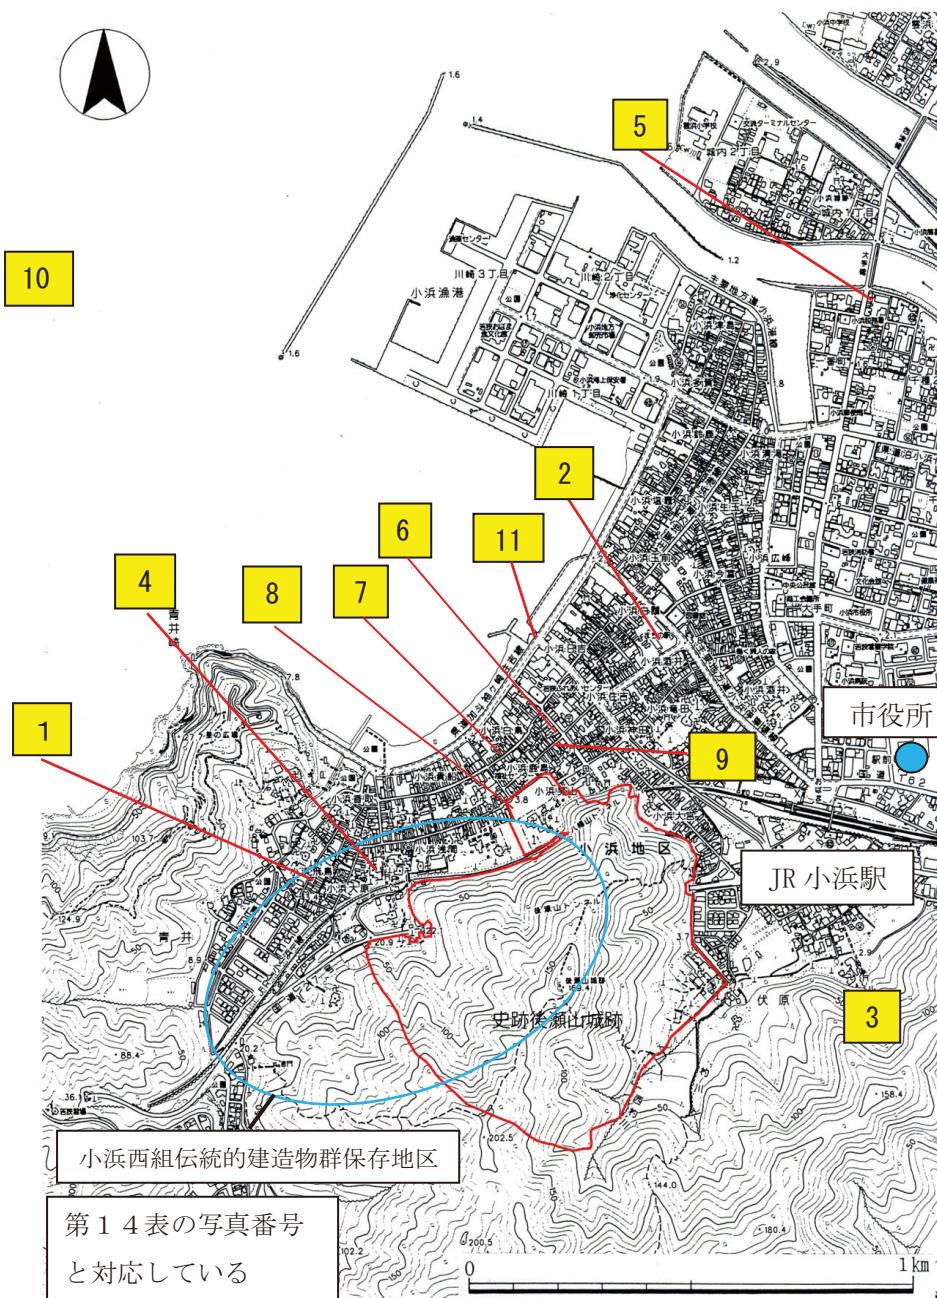
第26図 史跡の周辺地域を構成する主な要素

構成要素	概要
小浜西組伝統的建造物群保存地区	小浜西組は後瀬山北麓に所在し、主に商家町と茶屋町で構成されていた。江戸時代に小浜地区は東・中・西の3組に分けられ、そのうち西組が該当する。

旭座	小浜市小浜住吉に残されていた明治期の芝居小屋であり、福井県では現存する近代最古の芝居小屋である。平成28年まちの駅に移築、復原された。

山麓の寺社	小浜地区民の厚い信仰を受ける八幡神社や、若狭武田氏に所縁のある仏国寺や栖雲寺など多くの寺院が所在する。

小浜城跡	小浜藩酒井家の居城として明治初期まで存続。その後福井県の史跡として指定。

建築物	登録有形文化財の白鳥会館・高鳥歯科医院・都菓子舗や、伝統的建造物、その他の建造物などにより特色ある町並みを形成している。

「史跡の周辺地域を構成する主な要素」は第14表および第26図のように、「小浜西組伝統的建造物群保存地区」、「旭座」、「山麓の寺社」、「小浜城跡」、「建築物」、「案内・標識等」、「道路・通路等」、「小浜湾」に区分し、概要を記載した。
