史跡後瀬山城跡整備基本計画

令和3年(2021)3月

福井県小浜市教育委員会

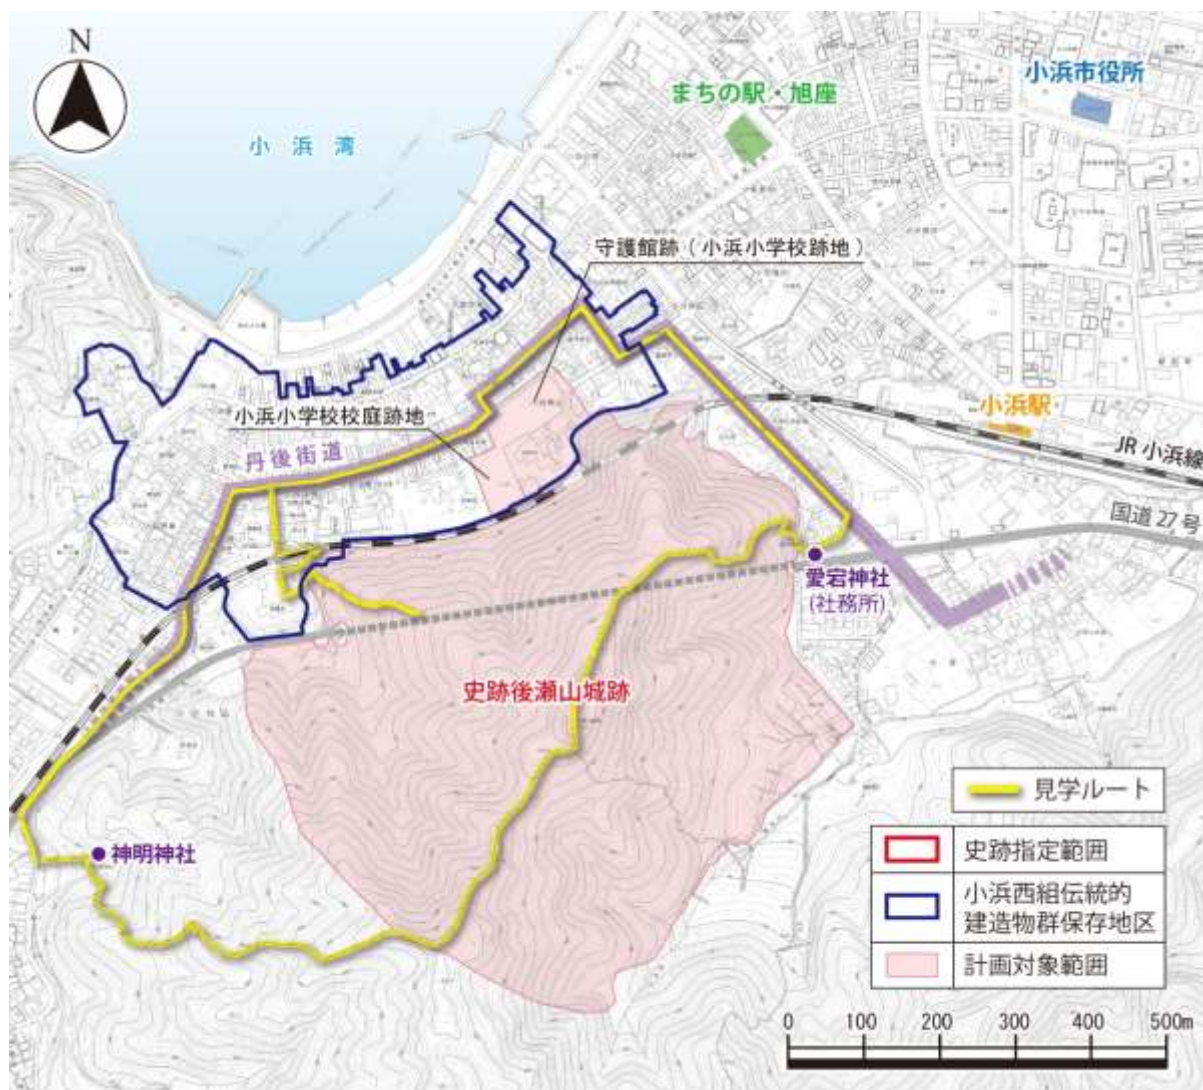
図1-3 計画対象範囲

以上のことから、本計画の直接的な対象範囲は、史跡指定地全体および隣接する小浜小学校校庭跡地、山城と山麓を結ぶ見学ルートとする(図1-3)。活用における計画については、一部史跡と重複している小浜西組伝統的建造物群保存地区や周辺地域の関連文化財、観光資源等も対象として有機的な連携を図ることとする。

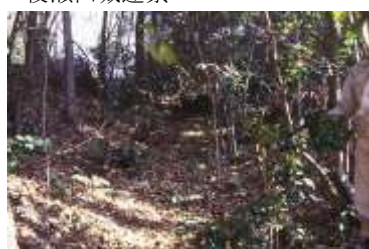
豎堀

⑰	堅堀	ブロック⑰は当城中もつとも壮大な堅堀を形成するもので、ブロック⑩の下辺とブロック⑫の西側に沿って4条が連続して設置され、うち東・西両端の堅堀は幅約10m、長さ75mにも達する。深さは双方とも現状で約4mとなっており、堀の上部がより深い。中央の2条はこれよりやや劣るものの見事な堅堀群である。この堀の上部には郭から11郭の尾根筋先端に廻る道があり、堀の中段にも4条を横断する道がつけられ、これはブロック⑫～⑭の下辺、ブロック⑱～⑮を経てブロック⑤に通る最長の横道となる。

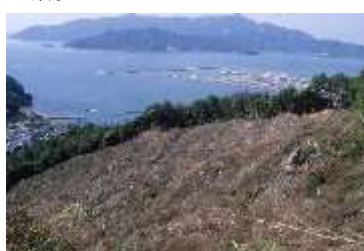
ブロック No.	主な遺構	内 容
⑱	豎堀	壮大な豎堀で、上部にかなりの平場をもつ。
⑲	豎堀	主郭東南尾根筋から発心寺谷間 ^{ほっしんじ} に向ってつけられた延長90mにも達する豎堀である。2条段違い設置され、下側下辺は道となり、尾根筋を谷間まで下ることができる。
⑳	豎堀群	2郭の南西下方峰と次峰にいたる尾根筋を中心につくられた豎堀群で土橋の左右に流れるが、東南側より顕著である。このことは発心寺谷間を意識しており背後の防備を強固にしたことがうかがえる。ブロック㉑の中央豎堀は三股となり最大延長は110mとなる。
㉑	畝状豎堀群	最短15m、最長50m、平均数値は40mとバラエティに富んでいる。後瀬山城の場合ブロック⑧・⑰・⑱・⑲・㉑等の壮大な豎堀は築城当初に設置されたと考えられる。畝堀の設置年代については永禄年中に城郭整備 ^{えいろく} の行われた可能性が高い。
㉒	郭	西側谷間につくられた一郭で一部国道27号線で切断されているが、左右一体をなすものである。常高寺裏山墓地 ^{じょうこうじ} からの道があり、この辺りがかつての平場であったことも考えられる。
㉓	郭	ブロック㉑はブロック⑩より北西に延びる枝峰先端の遺構で豎堀に小郭を付属させる。いずれも規模は小さい。この場所は旧丹後街道を見下ろす位置にあり、西側からの進攻に対する見張所として設置されたことが考えられる。

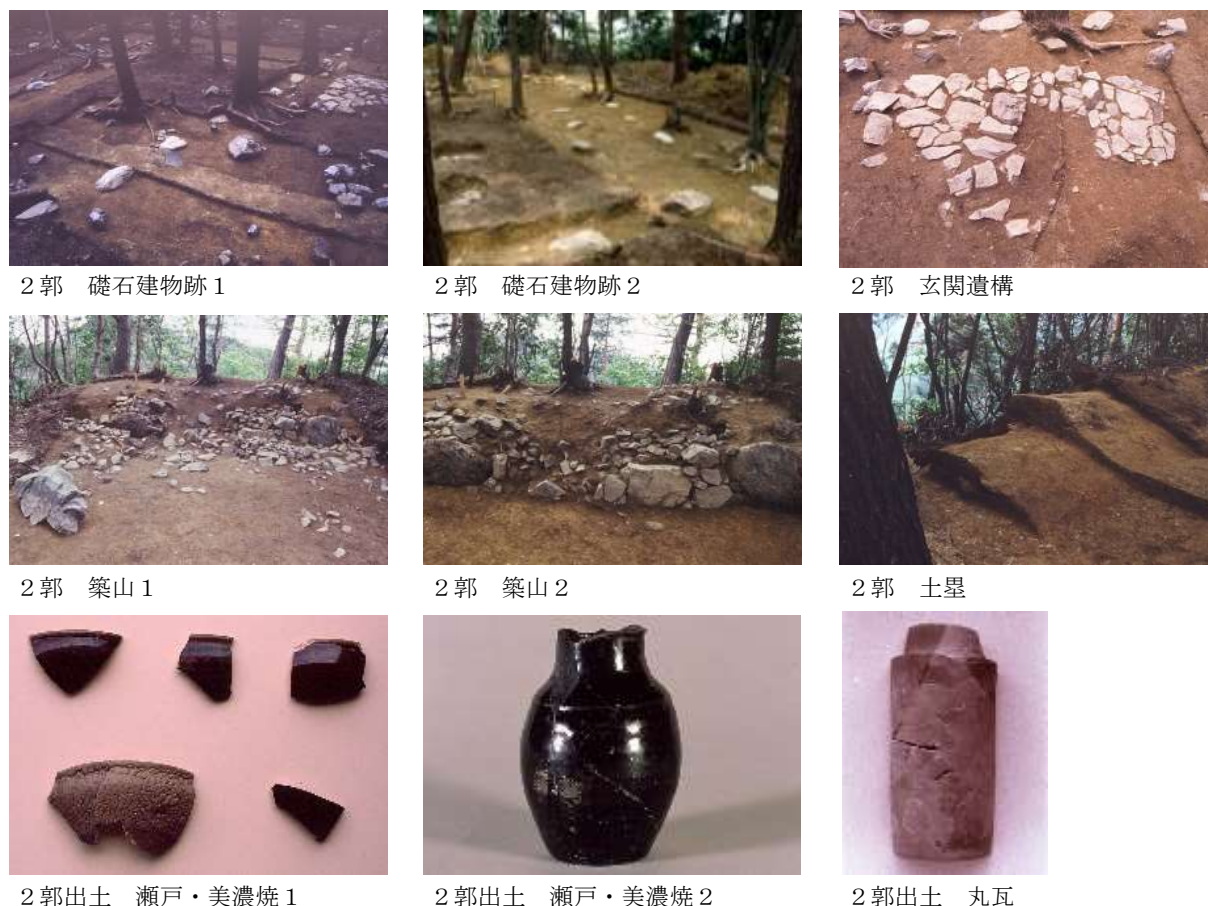
2郭 礎石建物跡1

南面東第4間・第5間の前面、距離約60cmのところ敷石玄関遺構2基を検出した。平面的には接しつつ、盛土の薄い層を介在する。この層は土塁2の盛土2層にあたり、下層の敷石は第1期造成面上層の敷石は第2期造成面に造られている。礎石南面東第4間に対する下層の敷石1は1×1mの方形をなし、南西部は敷石を欠失する。使用石材は10×20cm程度が大半で25×30cmのものをまじえる。また、同一個体の平瓦2片を敷石に転用しており修繕が行われたようである。瓦がこの修繕時には郭内に持ち込まれていたことは、礎石建物の屋根の構造はもちろん山城や居

館における瓦使用の開始を考えるうえで重要である。上層の敷石2は南面中央礎石に向い、1.8×1.5mを測る。やはり南西部を欠失する。使用石材は下層に比して大振りである。

さらなる年代の絞り込みは困難である。その中で瓦に着目すると、「摂津高槻城」によれば、コビキBの出現は天正11年(1583)頃であるとされる。後瀬山城跡でみられた丸瓦がすべてコビキBである以上、転用とはいえ伴った平瓦も先ずはその年代にあるものと考えerべきであり、平瓦が玄関敷石1の修繕に利用されていることで第I期遺構の存続年代の1点は、1583年以降1600年(廃城)までと捉えることができる。

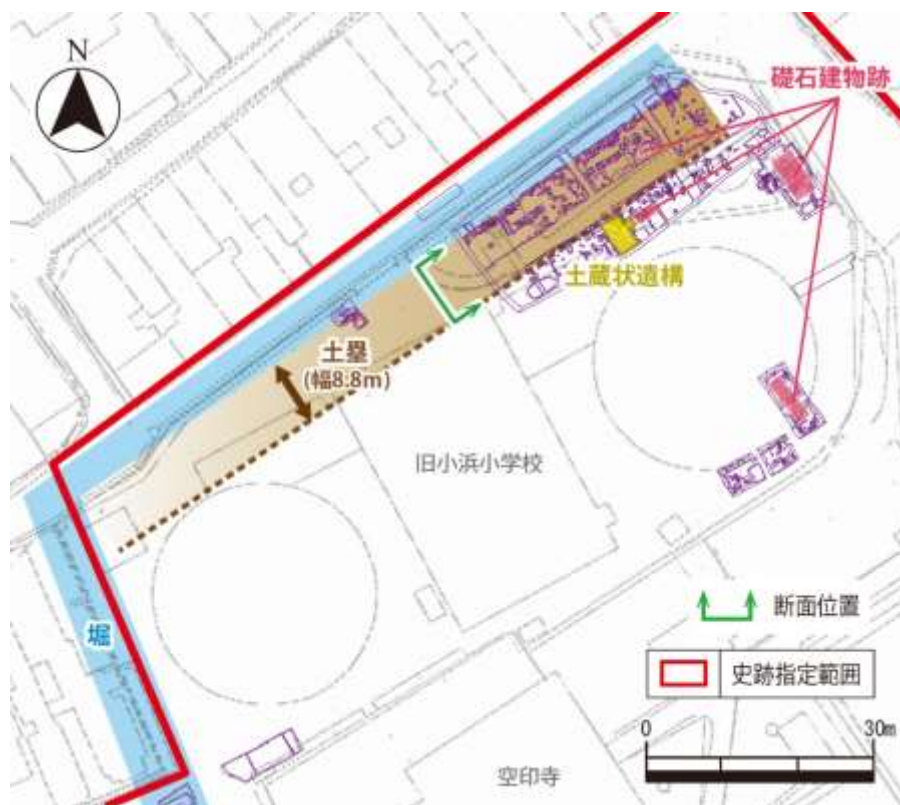
図3-7 守護館跡遺構配置図

平成25年度(第7次)調査では2013-T1で海拔2.3m付近から溝、土坑、小穴の遺構を検出している。また、海拔2.0m付近で下層遺構を検出し、建物礎石と溝、小穴を確認している。2013-T2では南北に主軸をもつ礎石建物跡を検出している。2間×3間の建物プランで、方形の石組み遺構を伴う。また、主軸とレベルの異なる建物プランが確認されており、複数時期の建替えが想定される。

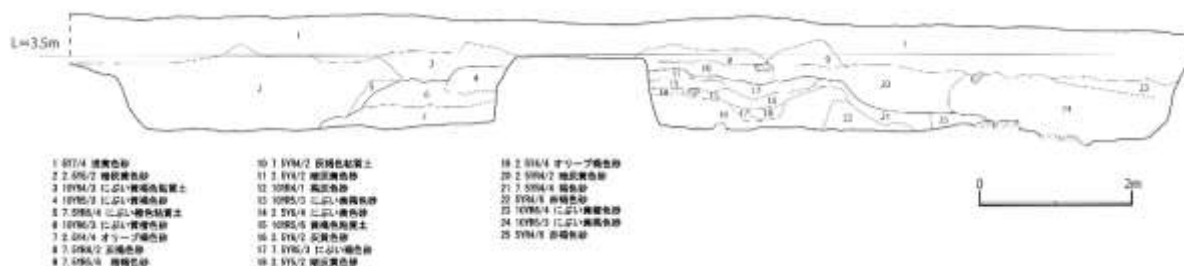
図 3-8 土塁跡断面図

土塁は2010-T1の西壁土層で痕跡を確認した(図3-8)。土塁は幅8.8m、高さ0.9mを測り、北側石垣の裏込めの上から土を盛っている。

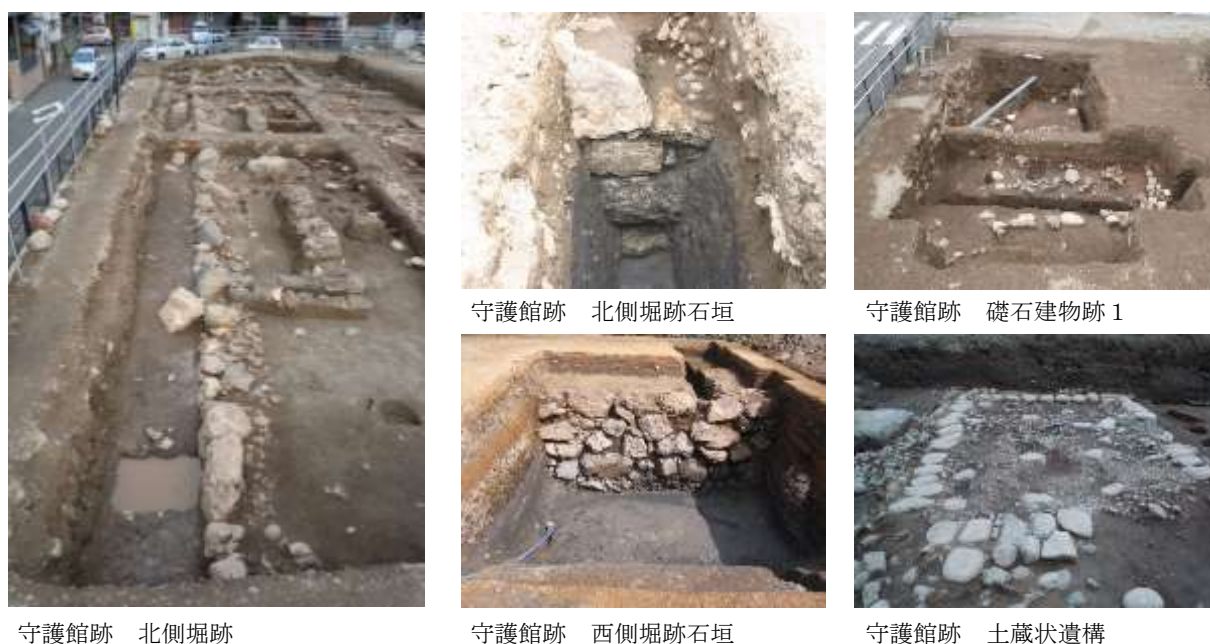
守護館跡 北側堀跡

守護館跡 西側堀跡石垣

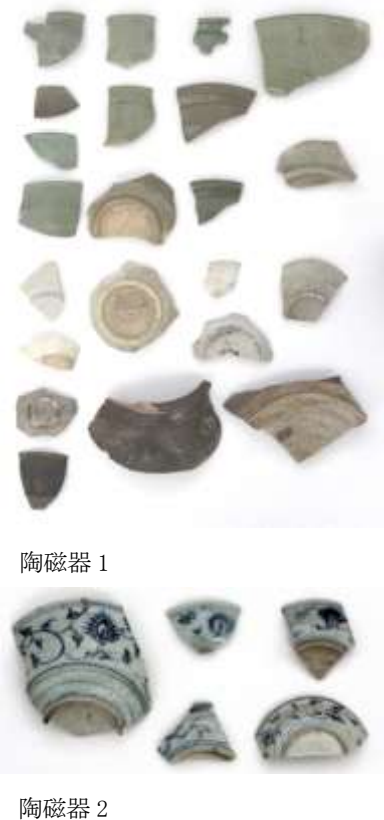
図 3-10 守護館跡出土遺物

今回の調査で2013-T1下層遺構溝SD01から土師質土器皿や瀬戸美濃焼、青磁、白磁等が出土しており、土師質土器皿は鋤柄編年の皿H類、一乗谷A類が確認されている。瀬戸美濃焼では古瀬戸中期様式と考えられる折縁盤や後期様式Ⅲ期～Ⅳ期古の直縁大皿が認められることから15世紀中葉に、青磁・白磁から15世紀前～後葉に比定することができる。なお、前回報告で12世紀に遡る可能性のある遺物について紹介したが、それに伴う遺構は確認できていなかった。今回調査の2013-T1下層遺構溝SD01出土遺物はこの地の使用開始時期を考える上で重要な資料である。2013-T1下層遺構では礎石建物跡に伴うと考えられる石材を確認しており、この遺構面が長源寺に関わる遺構である可能性は十分にあると考えられる。その後数回の整地を行っていることが判明しており、

2013-T1上層遺構の所属時期は越前焼甕や土坑SK03出土青磁碗等の編年を参考にすると15世紀末～16世紀中頃と考えられ、武田元光が長源寺を移転させた大永2年(1522)に近いことから守護館を造営する際に整地して2013-T1上層遺構を構築したとも考えられる。

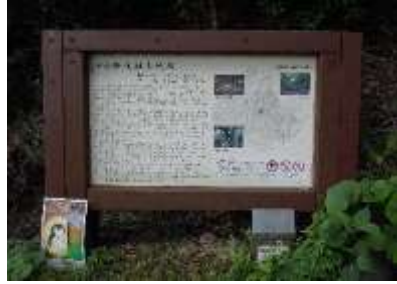
総合案内看板

D	登山道の整備から15年以上が経過し、施設の老朽化や土砂の流出が見受けられる。	施設の更新や土砂流出箇所への復旧が必要である。
周 辺	便益施設としてベンチは設置されているが老朽化している。	経年劣化しているベンチの改修・新設を検討する。
	眺望ポイントからの視界、展望が樹高の高い木々により阻害されている。	植生管理(樹木の伐採・剪定)により視界、眺望の確保と安全施設の設置を図る
	発掘調査成果を元にした整備は進んでいない。	史跡の保存整備と活用整備の計画立案・実施について検討する。
	トイレが設置されていない。	史跡周辺にトイレの設置を検討する。

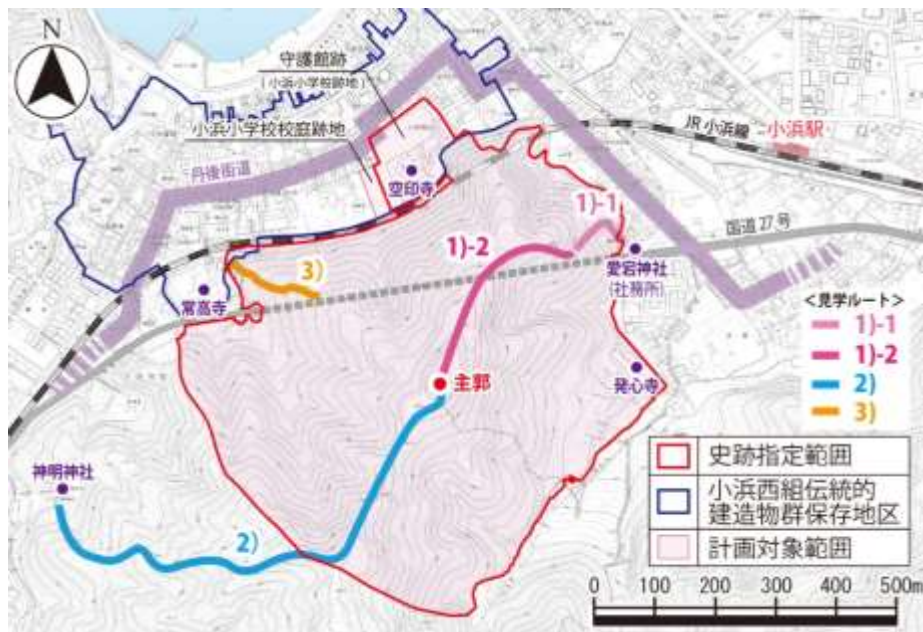
図 5-3 山城の動線計画図

愛宕神社(社務所)から主郭へ至るルート(図5-3の1)-1・1)-2)は、廃城後の元和年間に愛宕神社の参詣道として整備されたものと考えられ、かつての城内道は確認されていない。市街地側から登城する経路が他にないことから、当面は見学ルートとして利用していくため、来訪者の安全確保に必要な整備を行う。また、トレッキングコースとして多くのハイカーに利用されている神明神社からの主郭へ上がるルート(図5-3の2))についても同様の考え方にに基づき整備する。今後の発掘調査により城内道が確認された場合、動線としての利用を合わせて復元整備を検討する。

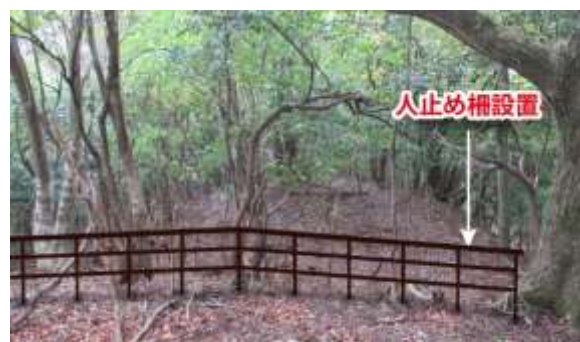
図 5-7 人止め柵の整備イメージ

保存状況が良好な堅堀を見学するためのルートとして、常高寺から主郭まで続いていたかつての道の一部整備する。危険箇所には遺構に影響を与えない構造にして階段やロープ柵を設置して来訪者の安全を確保する。

来訪者の立ち入りを制限するため、危険箇所の手前に人止め柵(高さ1.1m)を設置する。柵だけで来訪者の侵入を防ぐことは難しいことから、柵本体に注意喚起サインを取り付けて来訪者に注意を促す。

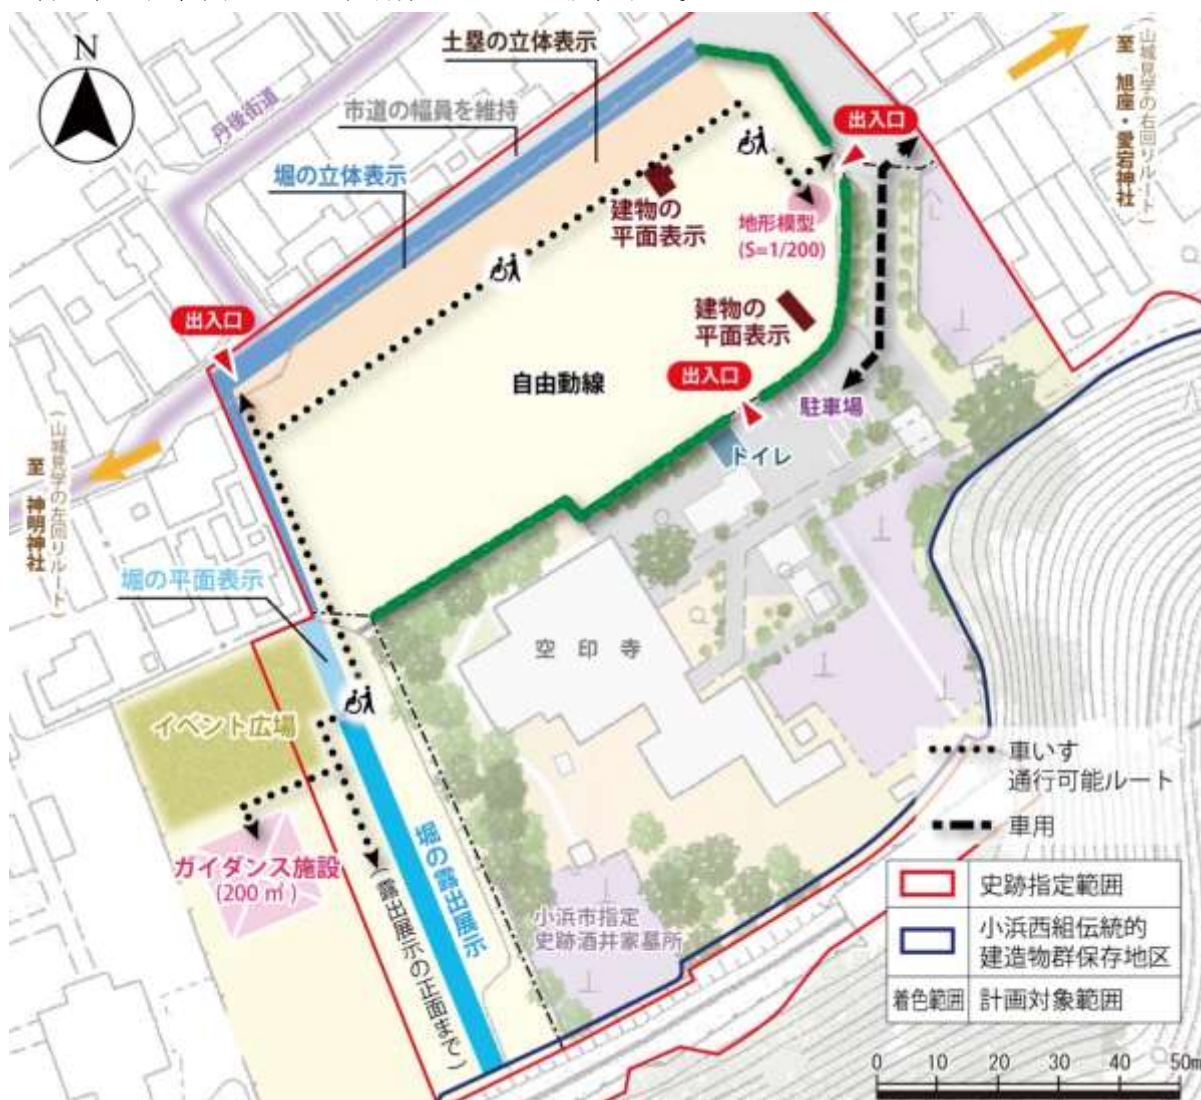
図 5-8 守護館北側・西側地区および空印寺境内地区の動線計画図

守護館から左回りのルートにて丹後街道を進み、常高寺参道を通して常高寺境内地に至る。さらに国道27号線の南側に位置する墓域までサインにて誘導する。境内地には常高寺の理解と協力を得て、公開範囲を示した総合案内サインを設置する。

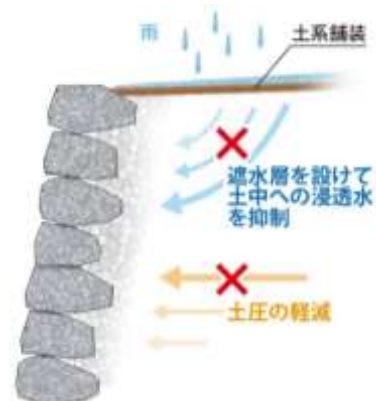
図 5-11 石垣の安定化

石垣の破損を引き起こした雨水(浸透水)や樹木について対策を講じて、石垣の保存環境を改善することで遺構保存の可能性を探る。石垣の背後に雨水が浸透すると、背後の土圧が上昇して石垣(面)の変形に繋がる。本来、石垣は排水機能を有しているが、構築から400年余りが経過する間に、その機能は低下していると考えられる。石垣天端部分を遮水することで、背後の土圧を軽減して安定化を図る。

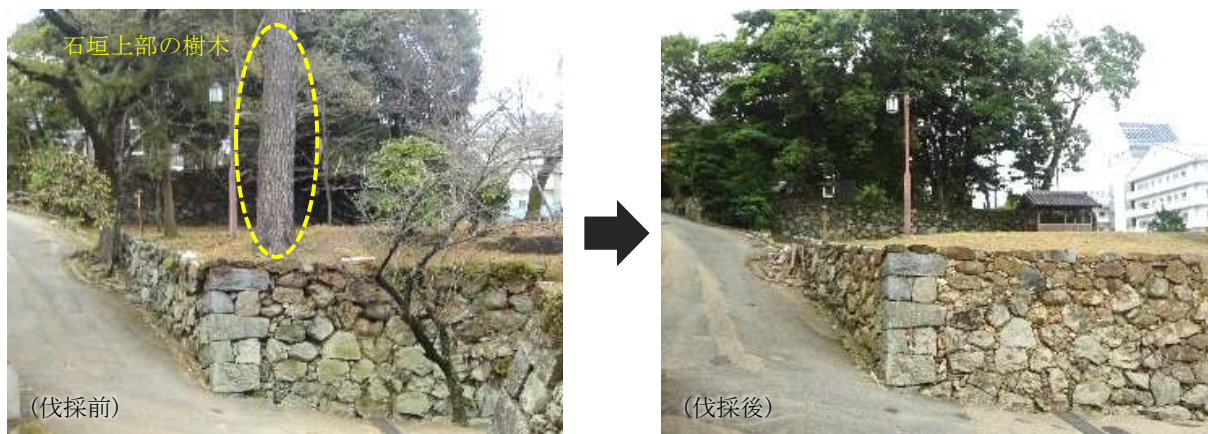
図 5-12 石垣周辺樹木の伐採事例 [史跡松坂城跡(三重県松阪市)]

遺構に近接して生育する樹木は、根の伸長が石垣に対して大きな影響を及ぼしている。強風で枝葉や幹が揺れると、樹根にもその揺れが伝わって石垣の緩みに繋がる。石垣の崩壊を防ぐためにも、近接して生育している樹木は伐採して崩壊を防止する。樹根は除去せず当面存置して、石垣を解体する際に可能な範囲を除去する。樹根が腐朽して空洞化すると石垣の破損が進行するおそれがあることから、解体の時期は腐朽具合を考慮したものとする。

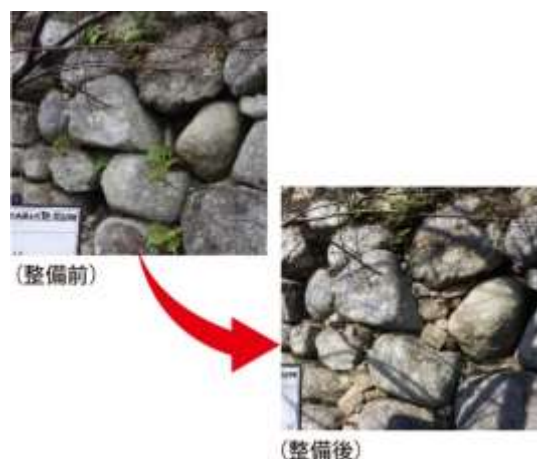
図 5-14 間詰め整備事例
[史跡松坂城跡(三重県松阪市)]

方法	整備内容
間詰め	抜け落ちそうな築石の周辺に間詰め石を詰める。間詰め石がくさびの役割を果たし築石を拘束して動きを止める。
築石の補充	築石の消失により周囲石材が不安定となっている箇所に新補石を入れる。間詰めと同様に築石を拘束して動きを止める。
解体積み直し	変形が生じている範囲を一度解体して、変形が生じる前の姿に積み直す。

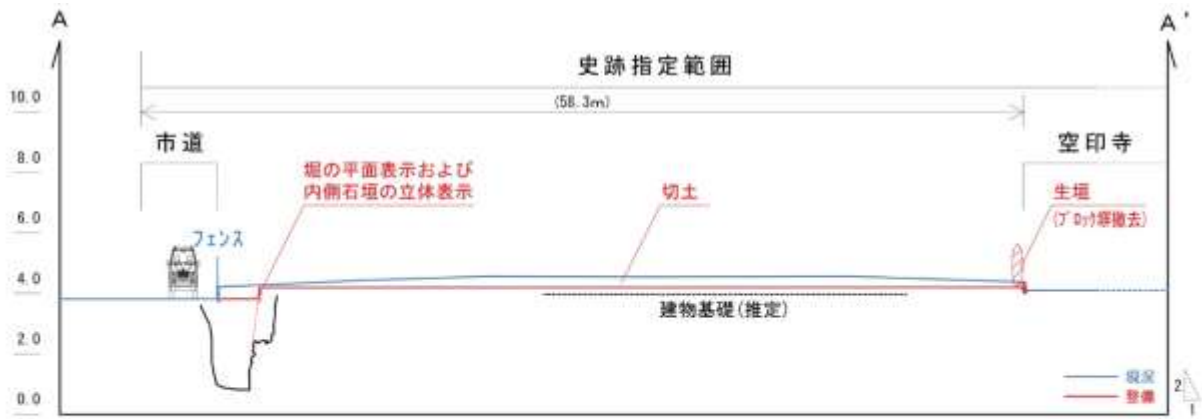
図 5-22 A—A' 断面図

地区内は、南から北(市道)に向かって、緩やかな勾配にて擦り付ける。市道との比高は、来訪者の安全を考え現状より30cm下げ、北面の段差を堀の内側石垣まで約3mセットバックする。北東の隅欠け部分と東面は既存の位置で擁壁を作り直す。

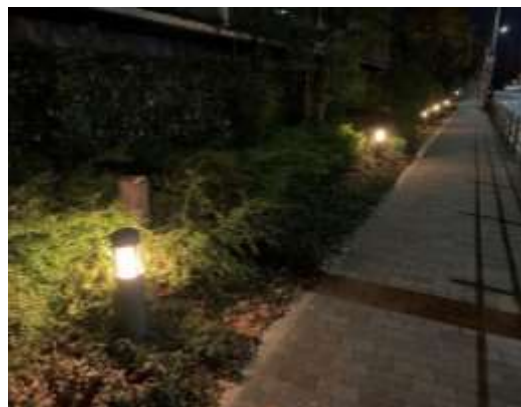
図 5-30 フットライトの整備イメージ

東側と北西隅に設ける出入り口は、車椅子での利用を想定してスロープにすることから、車止めを設置する。北堀は、立体表示整備により市道との間に30cm程度の段差が生じることから、車止めは設置しない。代わりに夜間での転落を防止するため、段差が視認できるようフットライトの設置を検討する。

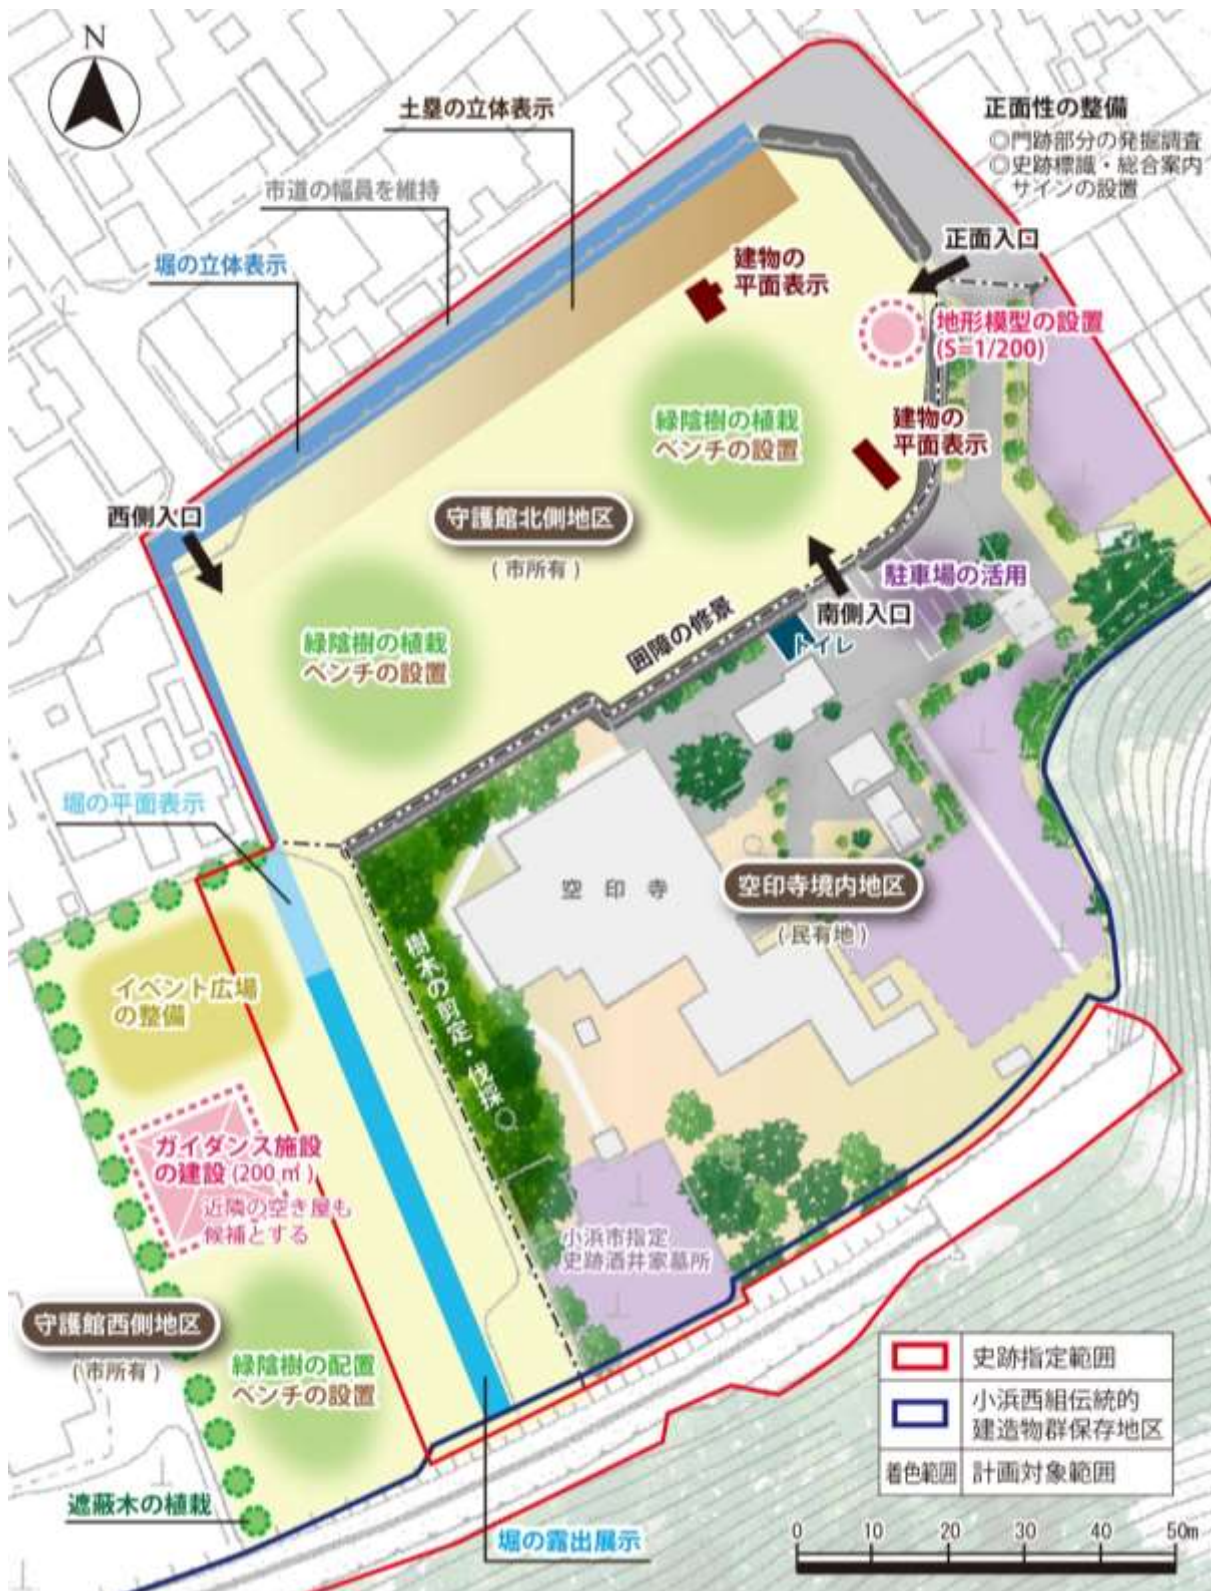
図 5-31 整備概念図(守護館北側地区・守護館西側地区・空印寺境内地区)

ガイダンス施設は本遺跡に関する資料展示を中心とし、ボランティアガイドの待機所や維持管理のための倉庫を備えたものとする。建物の規模は200㎡程度とし、伝建地区内に建設することから和風建築とする。

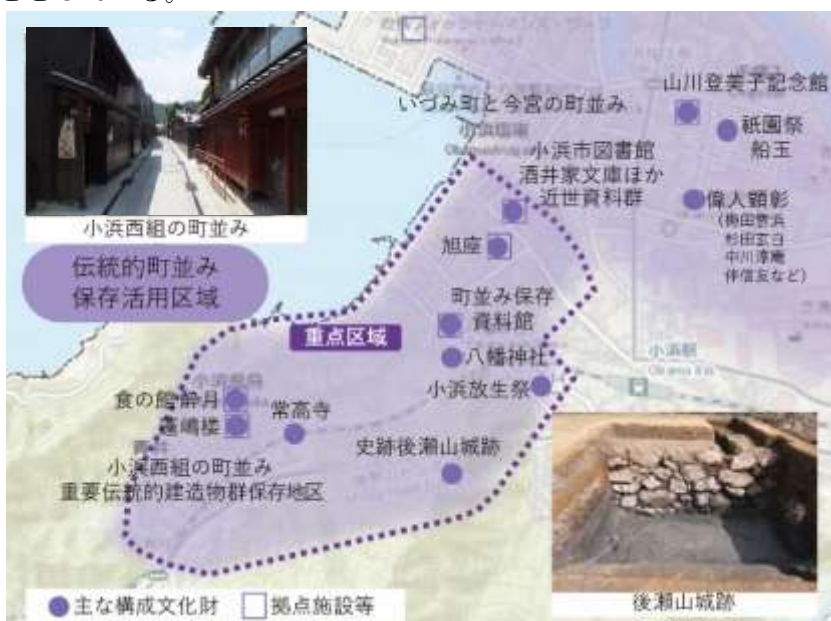
図5-33 伝統的町並み保存活用区域

史跡後瀬山城跡は「海に開かれた小浜城下町」関連文化財群に属し、優先的に保存活用を推進する重点区域に位置付けている。史跡後瀬山城と小浜西組の一体的整備と活用の推進をテーマとし、港町として成立した時代の後瀬山城(国指定史跡)と、古い町並み(小浜西組伝統建造物群保存地区)を中心とした伝統的町並み保存活用区域(図5-33)において、史跡と重伝建地区を活かしたまちづくりを計画的に進めることとしている。

伝統的町並み保存活用区域は、東西南北とも1km程度とコンパクトにまとまっていることから、来訪者には守護館跡と山城を一体的に見学する中で関連文化財にも立ち寄ってもらう。地域の歴史から後瀬山城を俯瞰することで、城としての存在意義を再認識し、来訪者の遺跡に対する理解が深まっていく。

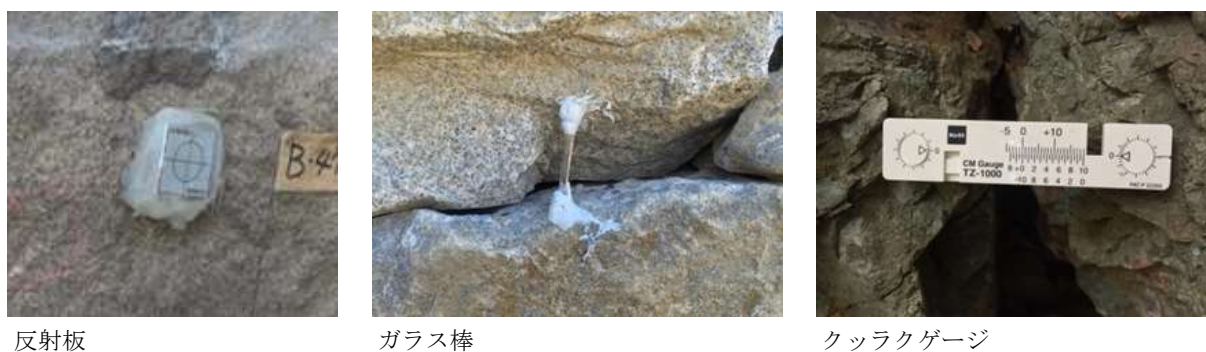
図 5-34 石垣動態調査方法

前述したように石垣の現状維持に努めていくが、さらなる破損の進行も十分考えられる。変状の有無を比較するために正確な記録を頻繁に取ることはできないことから、石垣面にガラス棒やクラックゲージを設置して、変状の有無を確認する。石垣面の変状を捉えることを苦手とするが、現地にて誰でも変状の有無を確認することができる。

定期的にガラス棒の割れやゲージの数値の変化が生じていないか確認する。仮に変状がうかがえる場合は、トータルステーションによる定点観測を開始して保存修理の必要性について検討する際の判断材料とする。

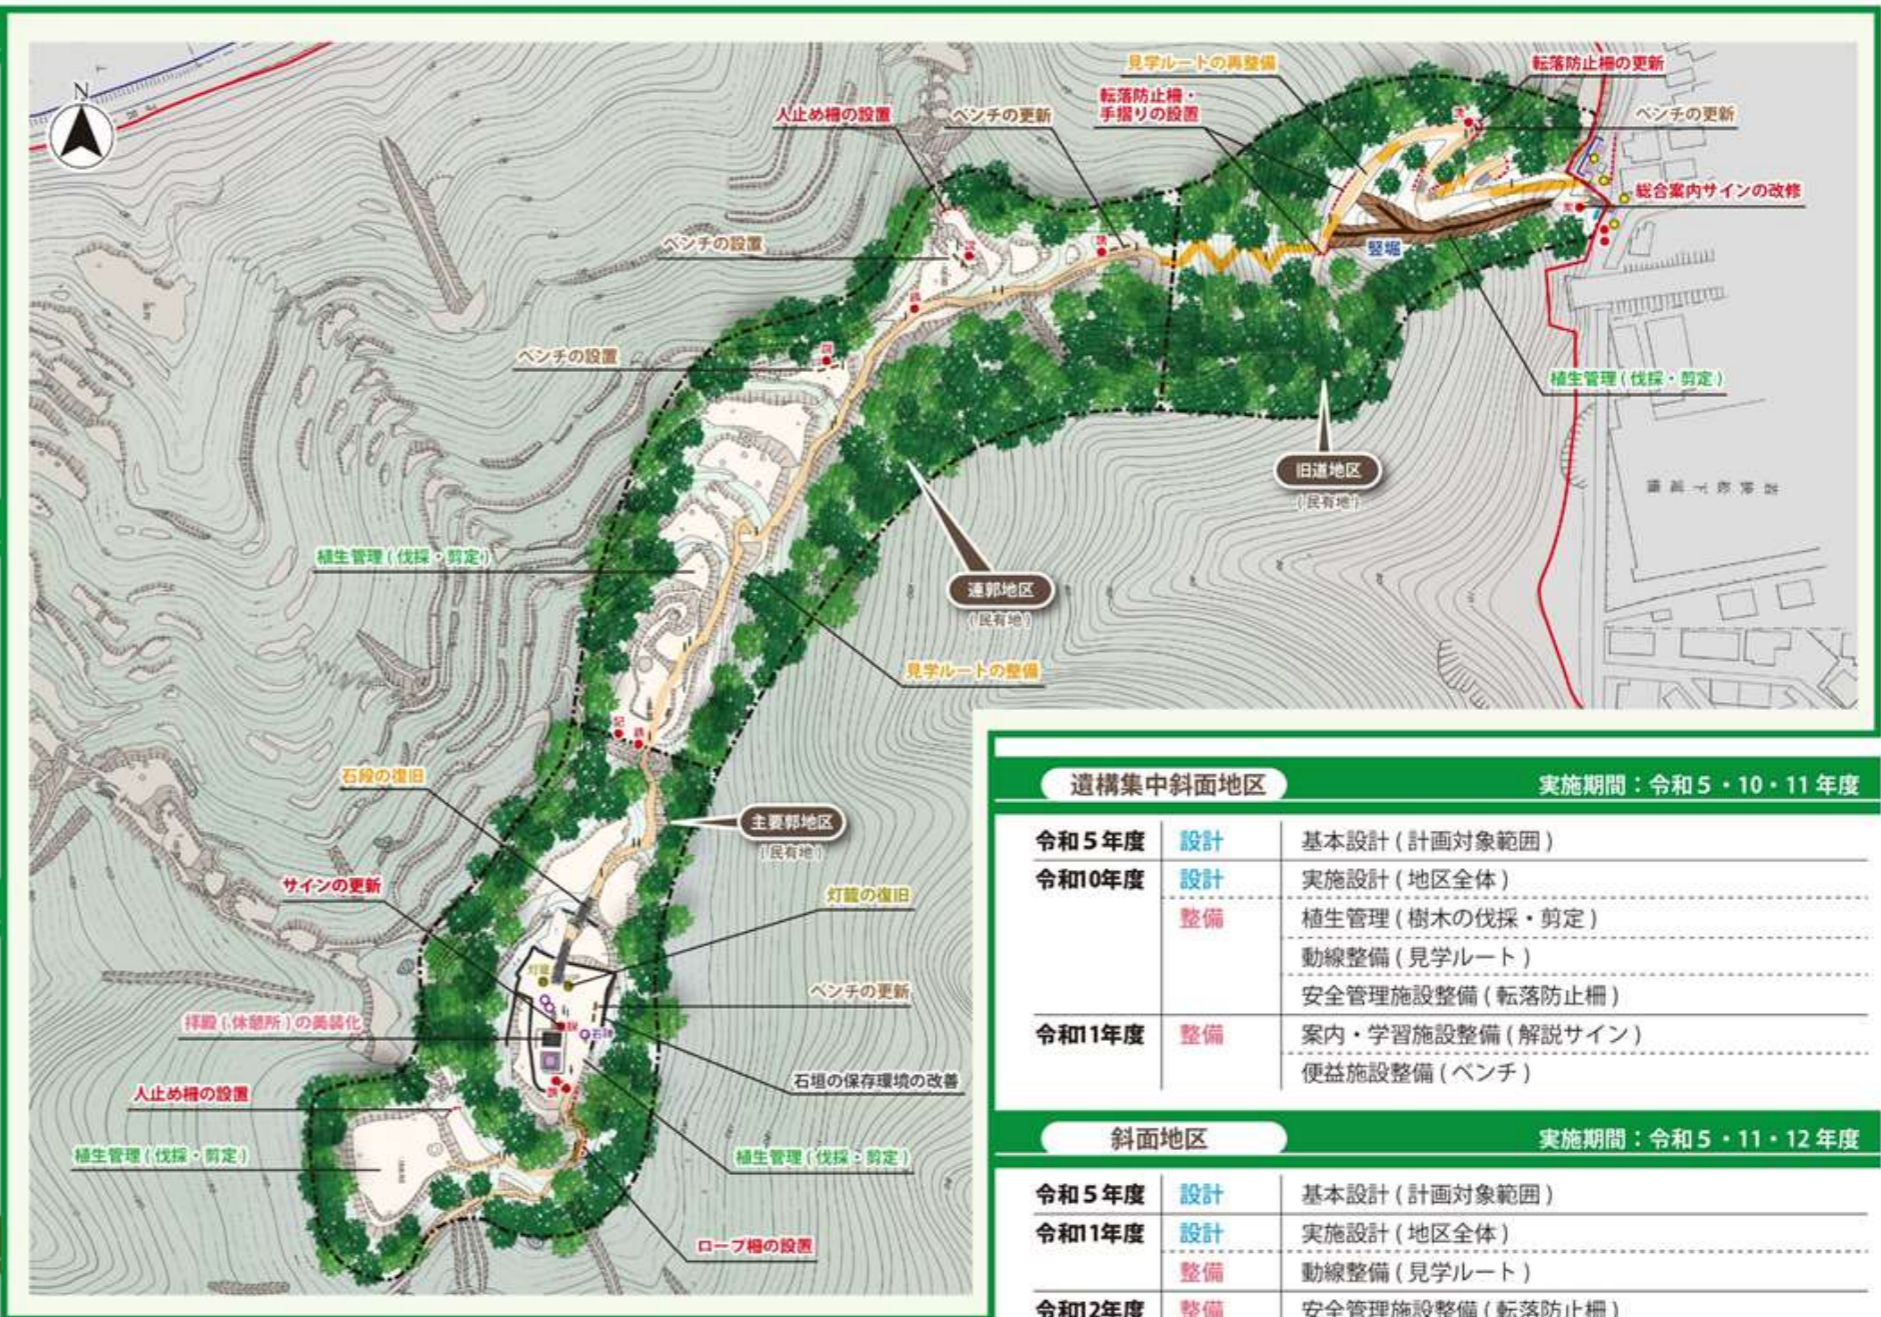
図 5-35 山頂・山腹エリア短期事業実施計画図

主要郭地区		実施期間：令和3・5～8年度
令和3年度	整備	植生管理(樹木の伐採・剪定)
令和5年度	調査	石垣調査(保存整備計画含む)
	設計	基本設計(計画対象範囲)
令和6年度	設計	実施設計(地区全体)
	整備	遺構保存整備(石垣の保存環境の改善) 動線整備(見学ルート・ロープ柵・誘導サイン) 安全管理施設整備(人止め柵)
令和7年度	整備	遺構保存整備(石垣の保存環境の改善・石段と灯籠の復旧) 案内・学習施設整備(解説サイン) 便益施設整備(ベンチ・拝殿の美化)
令和8年度	整備	植生管理(樹木の伐採・剪定)
連郭地区		実施期間：令和4・5・7・8年度
令和4年度	整備	植生管理(樹木の伐採・剪定)
令和5年度	整備	植生管理(樹木の伐採・剪定)
	設計	基本設計(計画対象範囲)
令和7年度	設計	実施設計(地区全体)
	整備	動線整備(見学ルート・誘導サイン) 安全管理施設整備(人止め柵)
令和8年度	整備	案内・学習施設整備(解説サイン) 便益施設整備(ベンチ)
旧道地区		実施期間：令和5・8・9年度
令和5年度	設計	基本設計(計画対象範囲)
令和8年度	設計	実施設計(地区全体)
	整備	植生管理(樹木の伐採・剪定) 動線整備(見学ルート・手摺り・誘導サイン) 安全管理施設整備(転落防止柵)
令和9年度	整備	案内・学習施設整備(総合案内サイン) 便益施設整備(ベンチ)
見学ルート		実施期間：令和11・12年度
令和5年度	設計	基本設計(計画対象範囲)
令和11年度	設計	実施設計(地区全体)
	整備	動線整備(見学ルート) 安全管理施設整備(転落防止柵)
令和12年度	整備	案内・学習施設整備(総合案内サイン)

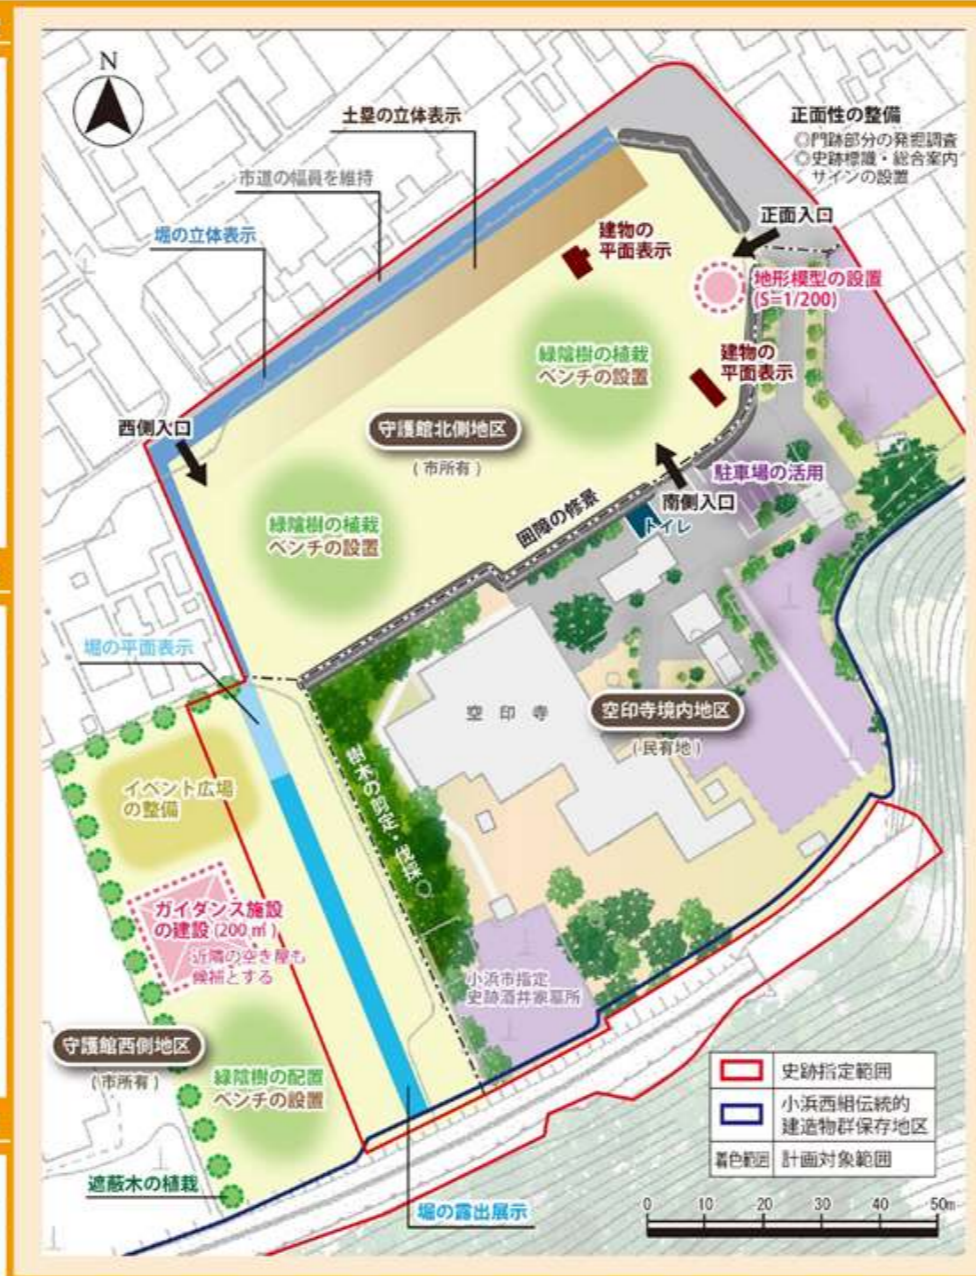
図 5-36 山麓エリア短期事業実施計画図

守護館西側地区		実施期間：令和4・5・9～12年度
令和4年度	調査	発掘調査（西側の堀） 地形測量
令和5年度	調査	整理作業
	設計	基本設計（計画対象範囲）
令和9年度	設計	実施設計（地区全体）
令和10年度	整備	地形造成整備（雨水排水施設含む）
令和11年度	整備	遺構活用整備（堀の露出展示）
		動線整備（見学ルート・イベント広場・誘導サイン他）
		安全管理施設整備（人止め柵・車止め）
令和12年度	整備	植栽整備（張芝・中高木植栽） 案内・学習施設整備（解説サイン） 便益施設整備（ベンチ）

ガイダンス施設		実施期間：R8～R12年度
令和8年度	調査/設計	地盤調査/基本設計（展示含む）
令和9年度	設計	実施設計（建築）
令和10年度	整備	整備（建築）
令和11年度	整備/設計	整備（建築）/実施設計（展示）
令和12年度	整備	整備（展示）

空印寺境内地区		実施期間：令和5・8～10年度
令和5年度	設計	基本設計（計画対象範囲）
令和8年度	調査	毎木調査
令和9年度	設計	実施設計（地区全体）
	整備	植生管理（樹木の伐採・剪定） 安全管理施設整備（車止め・注意喚起サイン他）
令和10年度	整備	動線整備（見学ルート・駐車場・誘導サイン他） 案内・学習施設整備（解説サイン）
